## RELATÓRIO DE ENSAIO Nº 1 001 606 - 203

**CLIENTE:** MECA COLETA INTELIGENTE LTDA.

**NATUREZA DO TRABALHO:** Ensaio para avaliação do desempenho de coletor de lâmpadas fluorescentes usadas

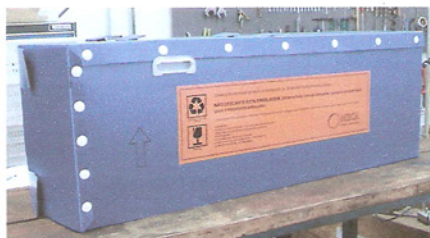
O LEA recebeu, em 31 de agosto de 2009, uma caixa de plástica destinada à coleta de lâmpadas fluorescentes usadas, com conteúdo, descrita na Tabela 1 e Fotos 1 a 3.

**Fotos 1 a 3 – Aspecto externo da caixa recebida**

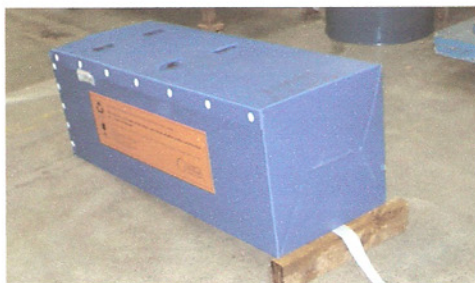
A caixa foi submetida a uma queda rotacional de 10cm, com um das arestas maiores de fundo apoiada na superfície de impacto (Foto 4).

Foto 4 – Ensaio de queda rotacional

Nenhum dano significativo foi observado no ensaio de queda.

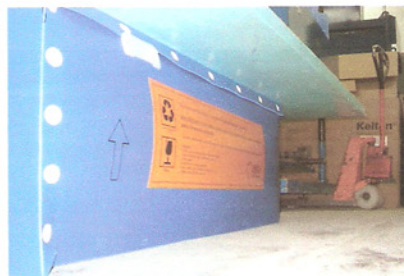
Foto 5 – Ensaio de compressão

A embalagem foi submetida a uma carga estática simulativa de uma pilha de 2,5m de altura (Foto 5), com fator de segurança 2, por 24 horas.

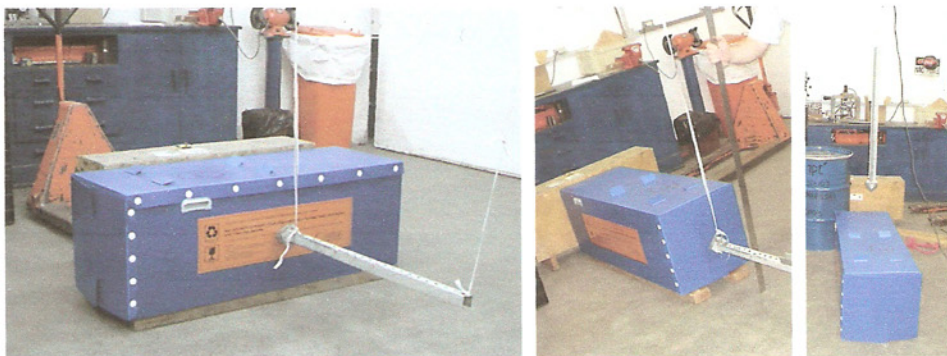
A embalagem sofreu no centro de cada face lateral e no centro da face de topo o impacto de um dardo normalizado com energia de 10J. (Fotos 6 a 8)

**Fotos 6 a 8 – Três das cinco posições de impacto do dardo**

A caixa absorveu a energia dos impactos sem danos graves.

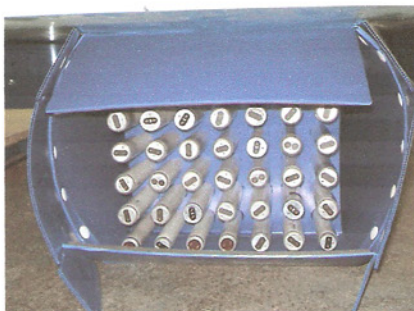
No ensaio de compressão, houve abertura da tampa causou instabilidade da pilha (Foto 9). Após o ensaio de perfuração, houve uma repetição do ensaio de compressão com a tampa travada com fita adesiva, a caixa suportou o esforço sem colapsar. As deformações foram da ordem de 10mm, mas sem desestabilização da pilha.

**Foto 9 - Abertura da tampa sob compressão**

Percebeu-se que o esforço de compressão causa uma abertura da tampa, que desestabiliza um empilhamento. Recomenda-se um encaixe mais eficiente da tampa para melhor fechamento, por meio de algum dispositivo de trava tipo lingüeta, ou fita adesiva. Na repetição do ensaio com fita adesiva, o resultado foi satisfatório.

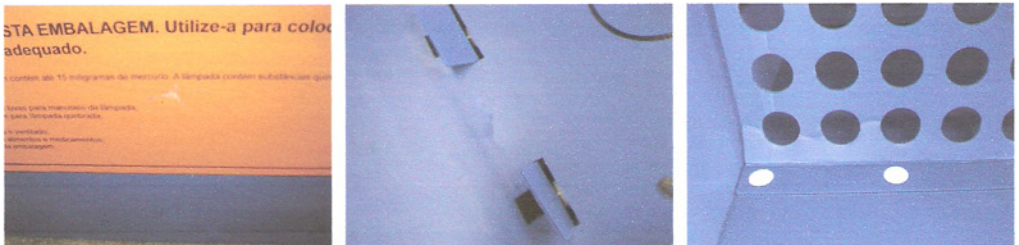
Ao final dos ensaios, nenhuma lâmpada estava danificada. O estado final da caixa e de seus acessórios está mostrado nas Fotos 10 a 12.

Fotos 10 a 12– Danos observados na embalagem, ao final dos ensaios

O produto embalado foi preservado. Os danos observados foram de pouca importância.
